**PROPOSTA DE METODOLOGIA DE MANUTENÇÃO  
PREDIAL**

Trabalho de conclusão de curso de  
graduação apresentado como um dos  
requisitos para a conclusão do curso de  
Engenharia Civil do UniCEUB - Centro  
Universitário de Brasília

**Figura 3.1 – Vista da fachada principal do Ed. Residencial Jardim dos Ipês**

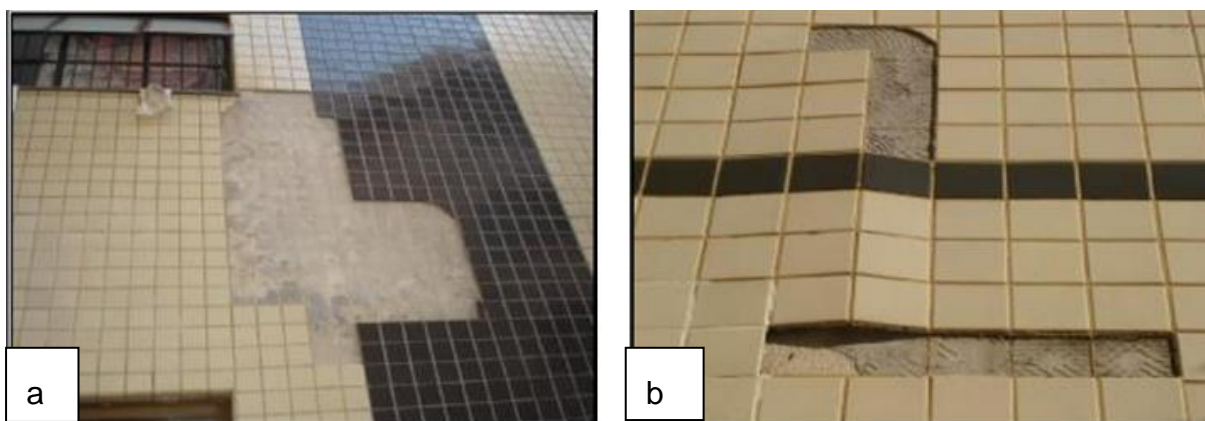
**Figura 2.1 - Deslocamento junto ao encontro das placas cerâmicas de tonalidades diferentes (foto a) e deslocamento característico de expansão por umidade (foto b)**

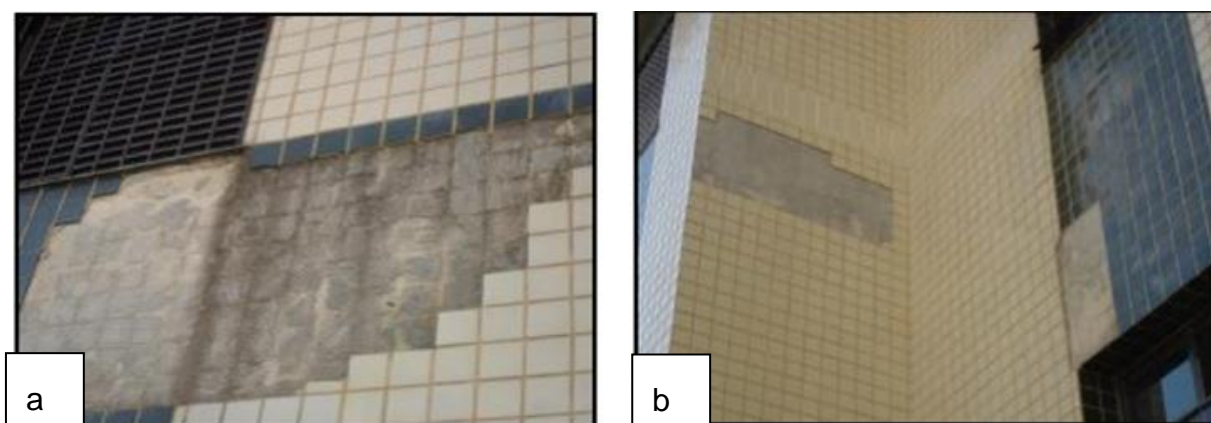
**Figura 2.2 – Deslocamento com argamassa colante fixa no emboço (foto a) e deslocamento junto ao encontro de parede e peça estrutural do prédio (foto b)**

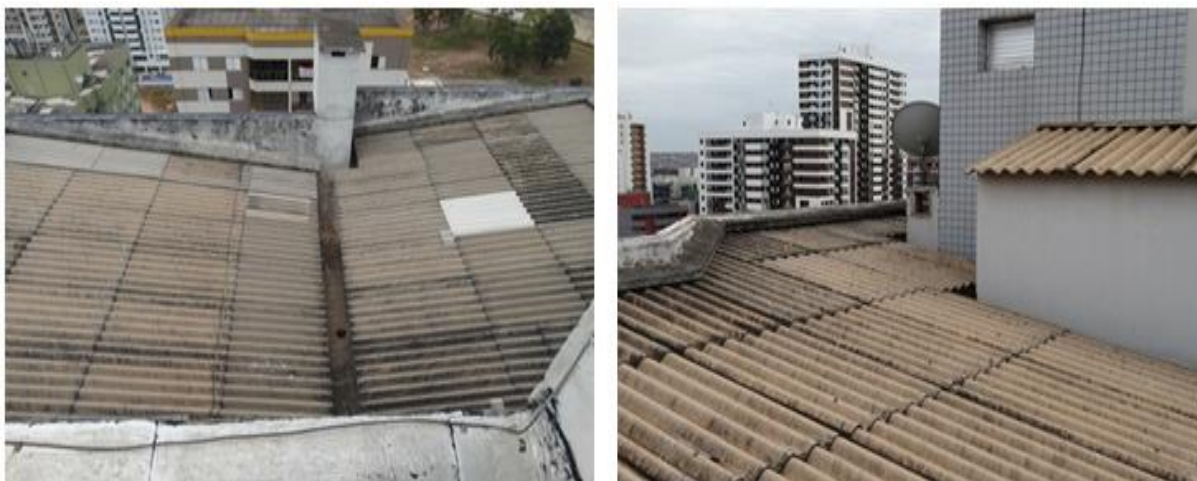
**Figura 3.3 – Fotografias que exemplificam o estado geral das telhas**

Alerta-se para o fato de que as telhas de fibrocimento (amianto) já se apresentam parcialmente porosas (enfraquecidas), que indicam o início do processo de degradação natural ao qual está sujeito este tipo de compósito, sendo necessária, futuramente, a realização da substituição deste elemento (criação de plano de manutenção preventiva).

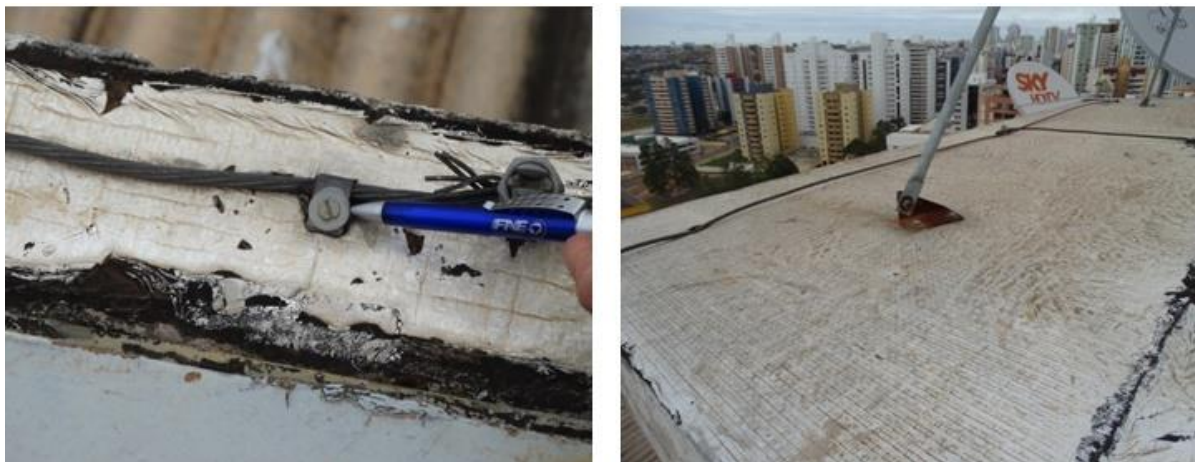
**Figura 3.4 – Detalhes da fixação dos elementos do sistema de proteção contra descargas atmosféricas**

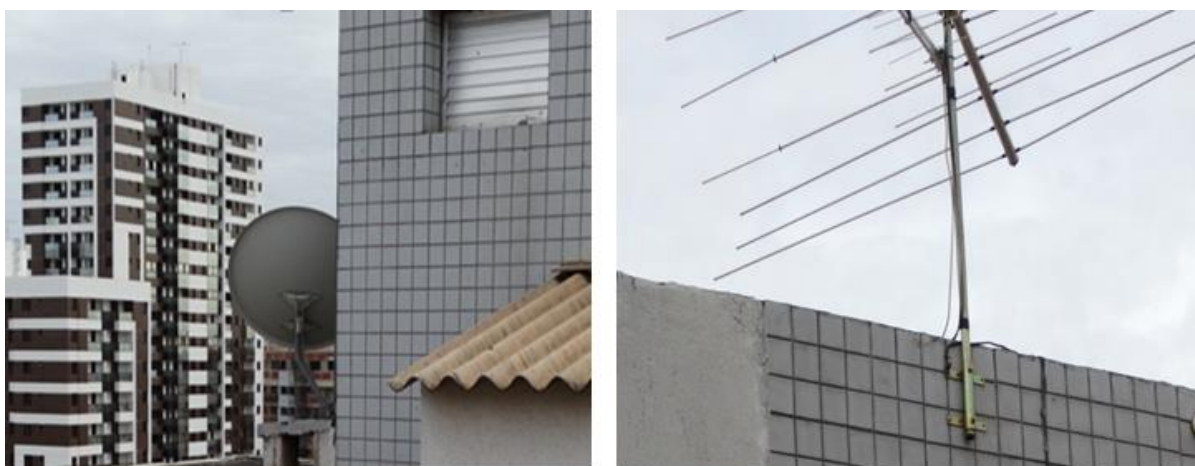
Nota-se a presença de várias antenas e cabos que passam sem proteção pelo telhado por falta de locais apropriados que atendam a necessidade não prevista no projeto original (Figura 3.5). Esse fato alerta para os cuidados que se deve ter com relação à movimentação de pessoas sobre as telhas e a instalação de equipamentos nessa região, que podem ocasionar danos à cobertura.

**Figura 3.5 – Antenas fixadas em locais inadequados**

Apesar das antenas de TV por assinatura não estarem instaladas sobre local coberto, o sistema utilizado para fixação pode causar pequenos pontos de infiltração devido a possíveis danos ao sistema de impermeabilização. Nestes casos, a impermeabilização deverá ser refeita e pontos para instalação de antenas deverão ser criados evitando a ocorrência de furos indevidos nessa proteção.

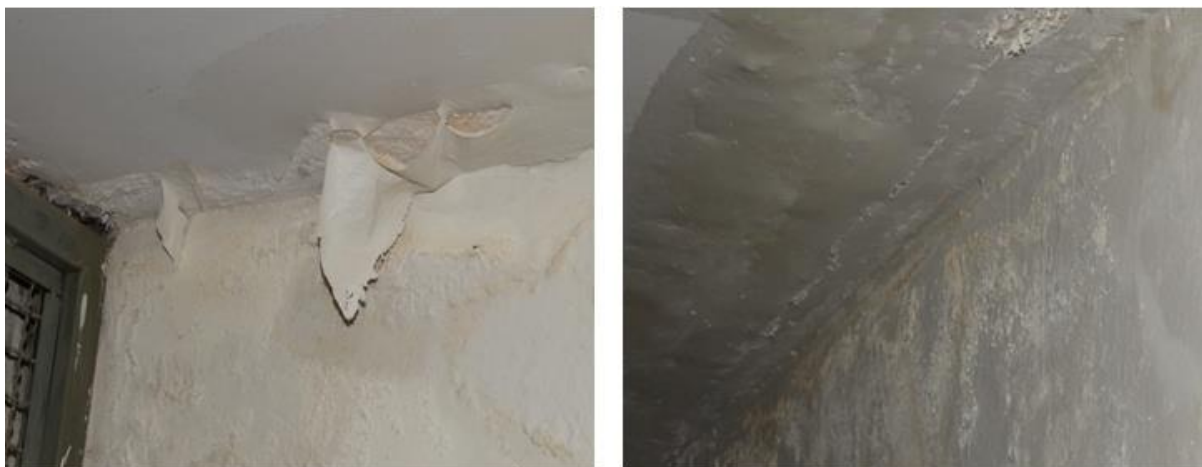
**Figura 3.6 - Infiltração**

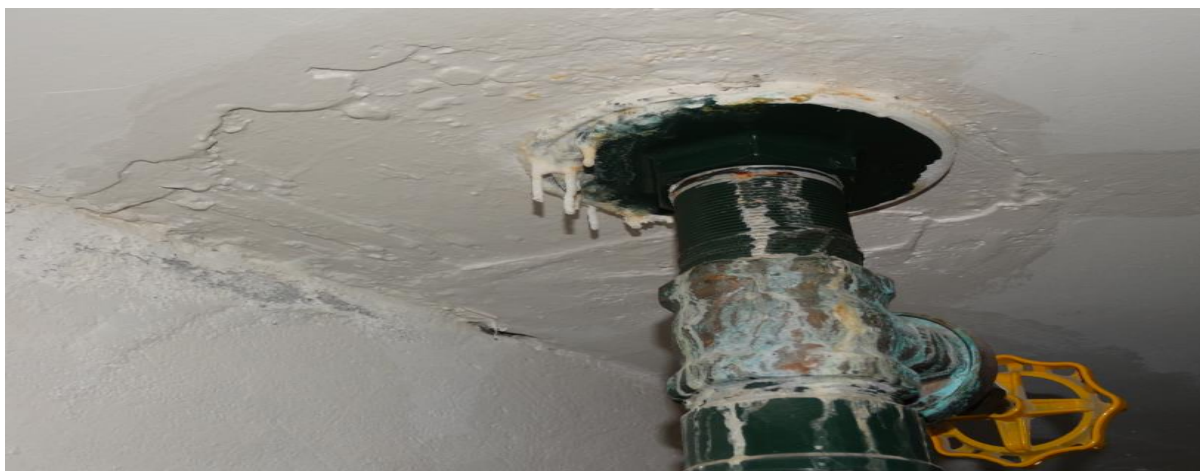
As demais instalações hidráulicas apresentavam indícios de vazamentos, como manchas ou umidade, e sinais de riscos potenciais iminentes como trincas em tubos ou reparos provisórios (Figura 3.7).

**Figura 3.7 – Ponto de infiltração e frente de carbonatação no reservatório superior na junção com a instalação hidráulica**

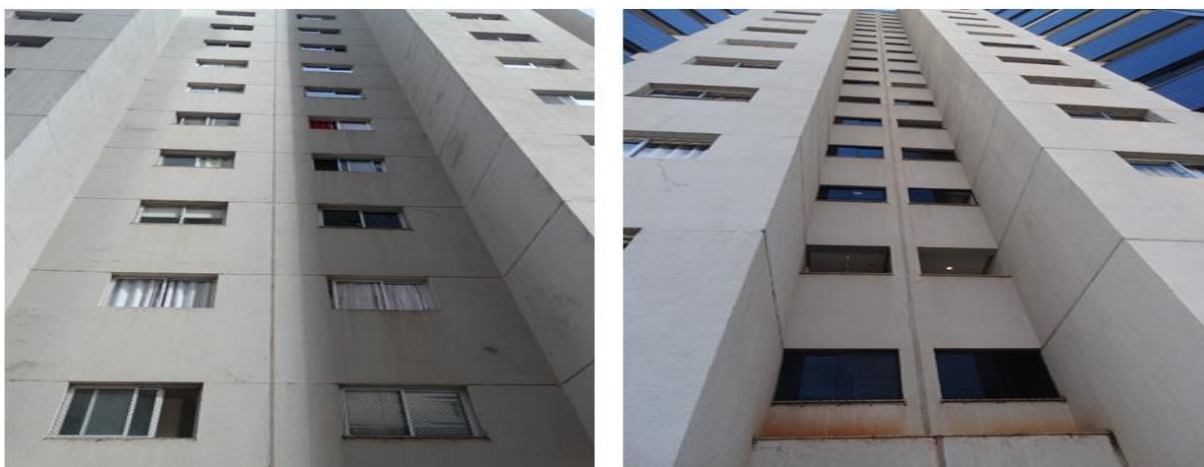
**Figura 3.8 – Fissuras no revestimento argamassado**

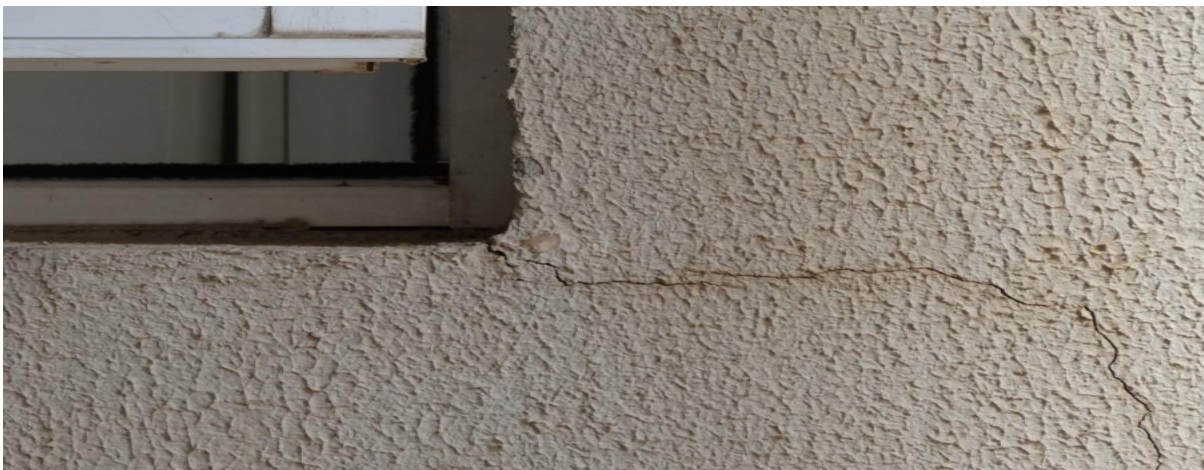
Nas fachadas observou-se uma grande incidência de fissuras, geralmente com direções inclinadas, localizadas no revestimento próximo aos cantos inferiores das aberturas das janelas da região central do prédio, ocorrendo em maior amplitude nas aberturas dos pavimentos mais altos. A Figura 3.9 mostra uma dessas fissuras inclinadas, que ocorreram no canto inferior da abertura de umas das janelas da fachada.

**Figura 3.9 – Fissuras inclinadas no canto inferior da janela na fachada do prédio**

Ressalta-se que é muito comum o surgimento de fissuras nas aberturas dos vãos decorrentes da não utilização de vergas e contravergas, da utilização deficiente ou até mesmo pela ausência ou subdimensionamento das mesmas.

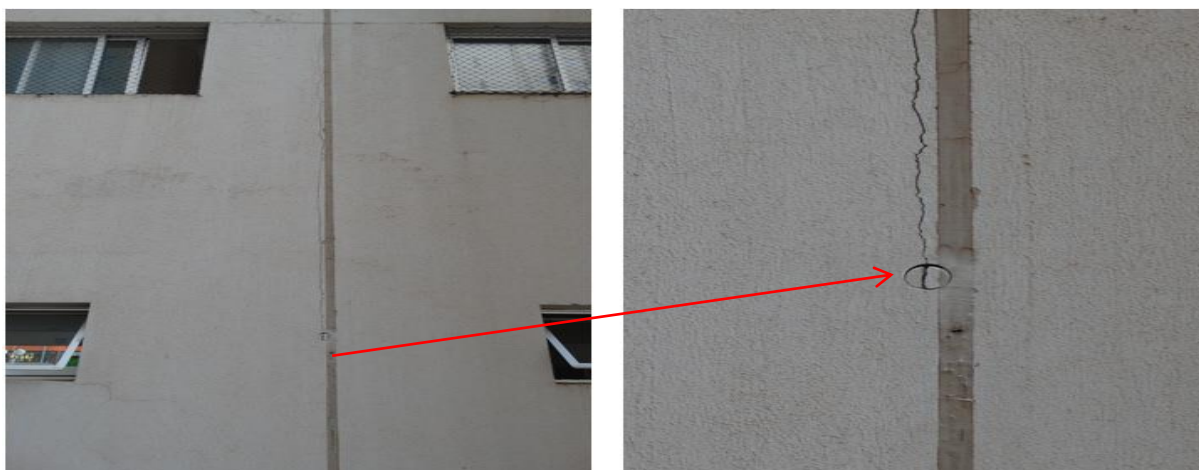
**Figura 3.10 – Junta de movimentação estrutural com detalhe da abertura da trinca que aparece paralela a essa junta**

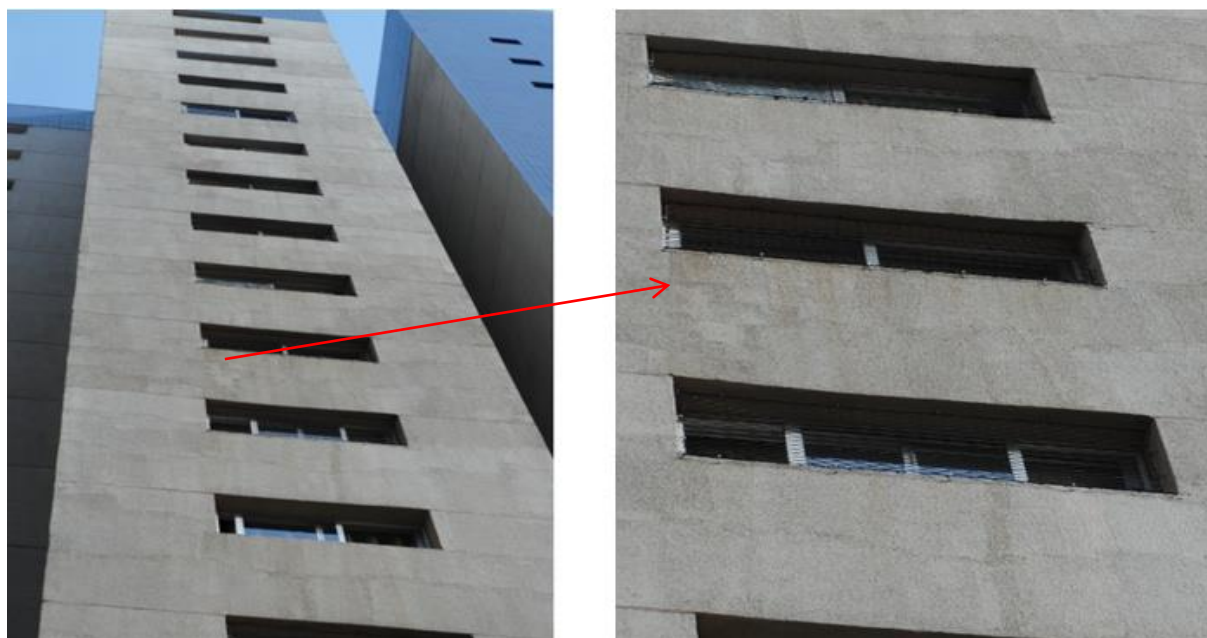
**Figura 3.11 – Variações de cores na pintura aplicada sobre o revestimento argamassado**

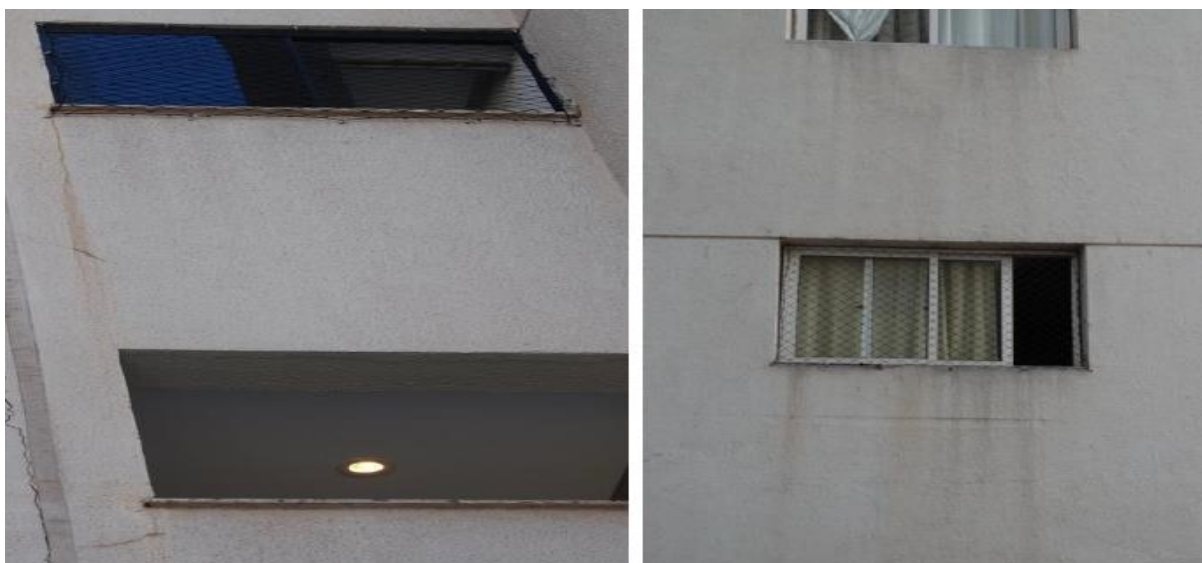
Parte dessas manchas observadas nas fachadas apresenta coloração avermelhada, provocadas por substâncias em suspensão, e aparecem próximas aos cantos inferiores dos peitoris de janelas. Na Figura 3.12, nota-se a existência de regiões da pintura manchadas pela decomposição de partículas sólidas carregadas pela água da chuva que escorre pela fachada.

**Figura 3.12 – Manchas na pintura**

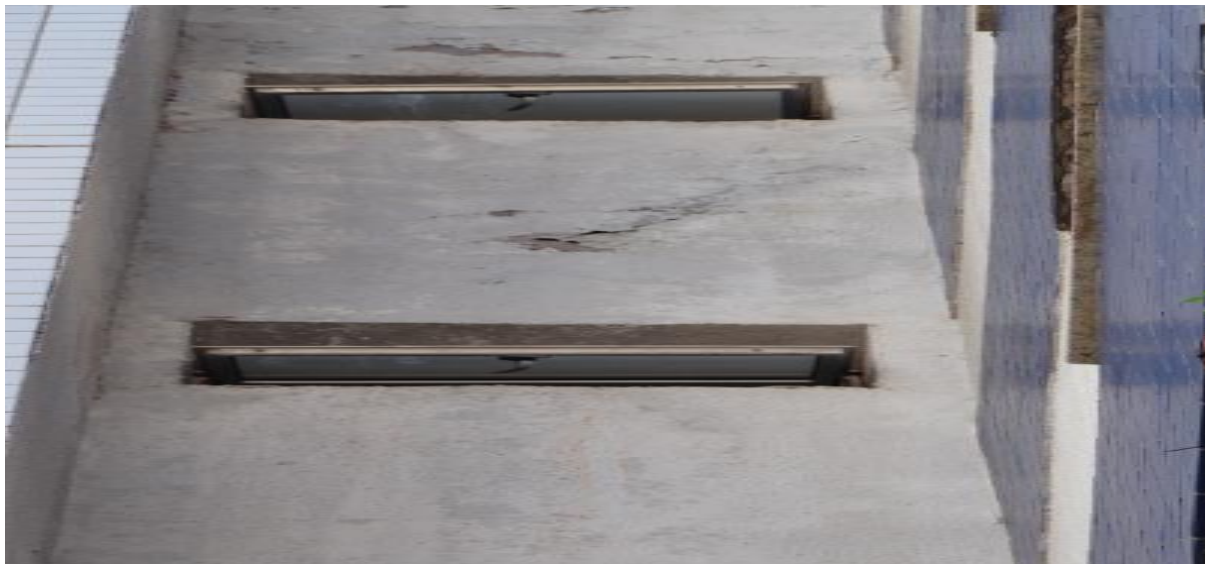
**Figura 3.13 – Manchas de umidade e desagregação superficial da camada de revestimento argamassado na fachada do edifício**

Nesses casos, ilustrados pela fotografia anterior, é importante verificar se há pontos de umidade ou vazamentos que podem ser devido às infiltrações ocorridas na parte interna da edificação. Desta forma acredita-se que a maioria dessas manchas escuras observadas, foi ocasionada por umidade devido a infiltrações que podem ser provenientes tanto da parte externa da edificação como, possivelmente, da interna da edificação. Por outro lado, na maioria dos casos identificados, as fissuras existentes na superfície do revestimento da fachada e não tratadas adequadamente, podem agir como ponto de entrada da água que atua como agente acelerador da deterioração do sistema de revestimento.

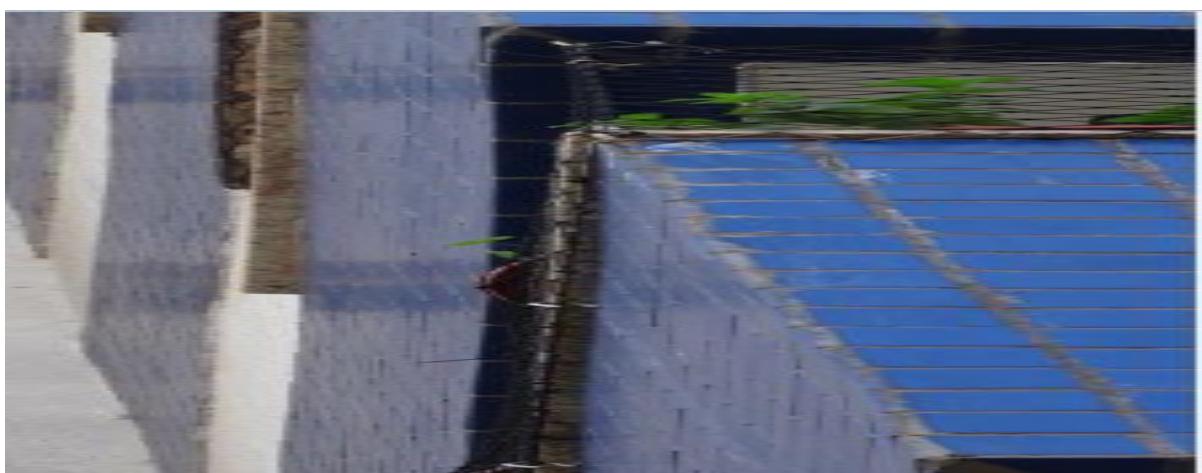
**Figura 3.14 – Manchas no rejuntamento do revestimento cerâmico na fachada do edifício**

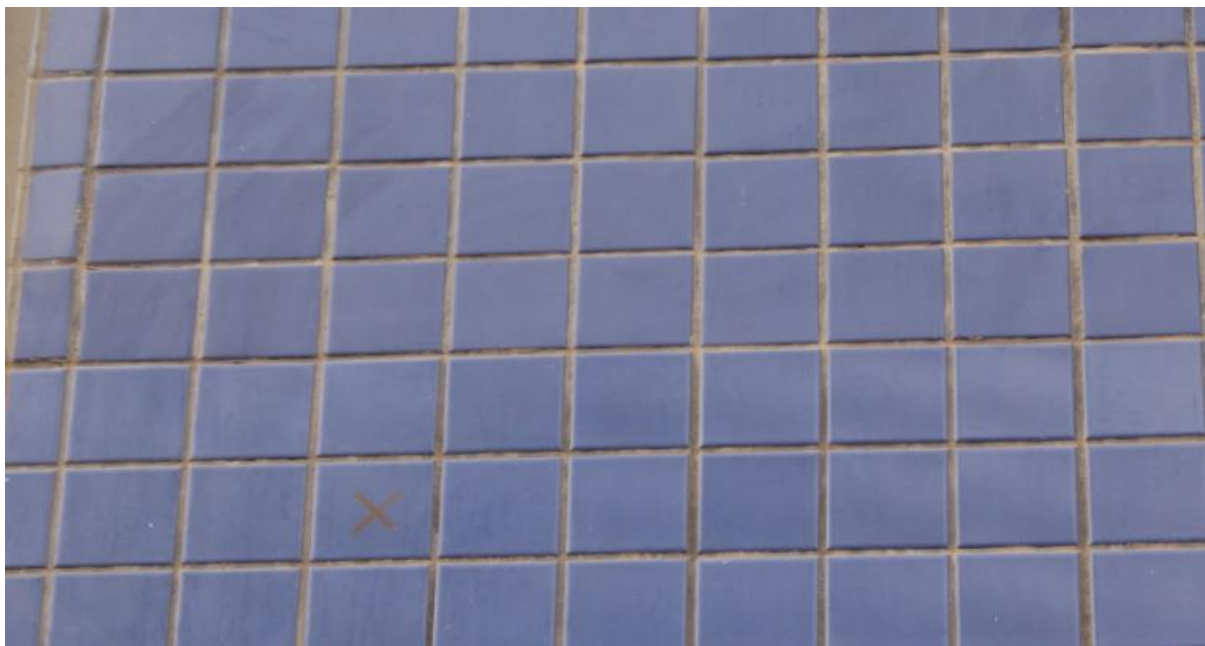
Em fachadas e áreas que ficam expostas a intempéries, o rejunte tem que ser também flexível, para suportar as dilatações ocasionadas pelas mudanças bruscas de temperatura. Dessa forma, coloca-se que o rejunte aplicado deteriora-se principalmente pela ação do sol, bem como também pela ação da água em longo prazo. Em função da idade e da condição de exposição é comum encontrar o rejunte total ou parcialmente destacado, e, em alguns casos fissurado. A Figura 3.15 ilustra um exemplo de falha de rejunte observada na vistoria.

**Figura 3.15 - Deterioração do rejunte no revestimento cerâmico da fachada do edifício**

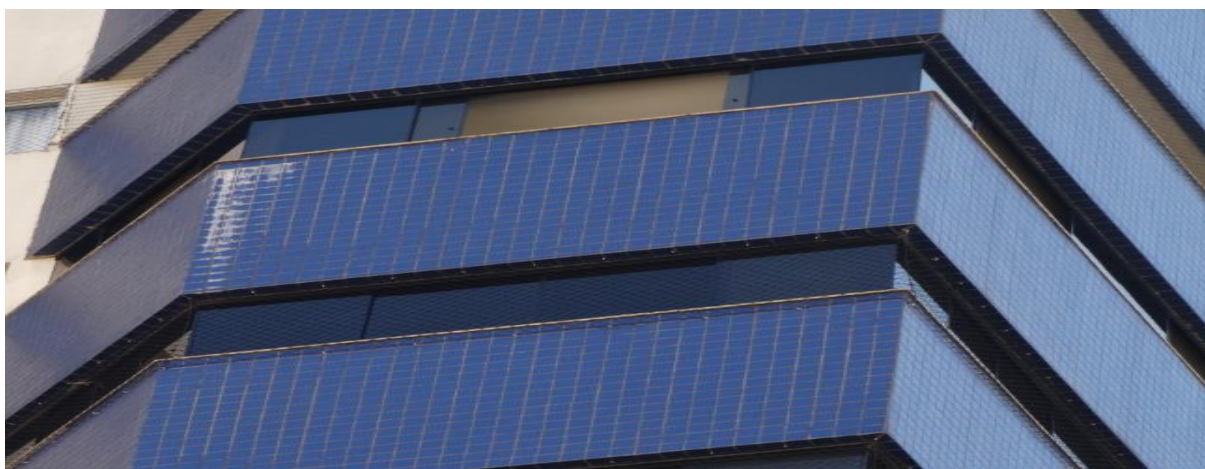
**Figura 3.16 – Eflorescência no revestimento cerâmico na fachada do edifício**

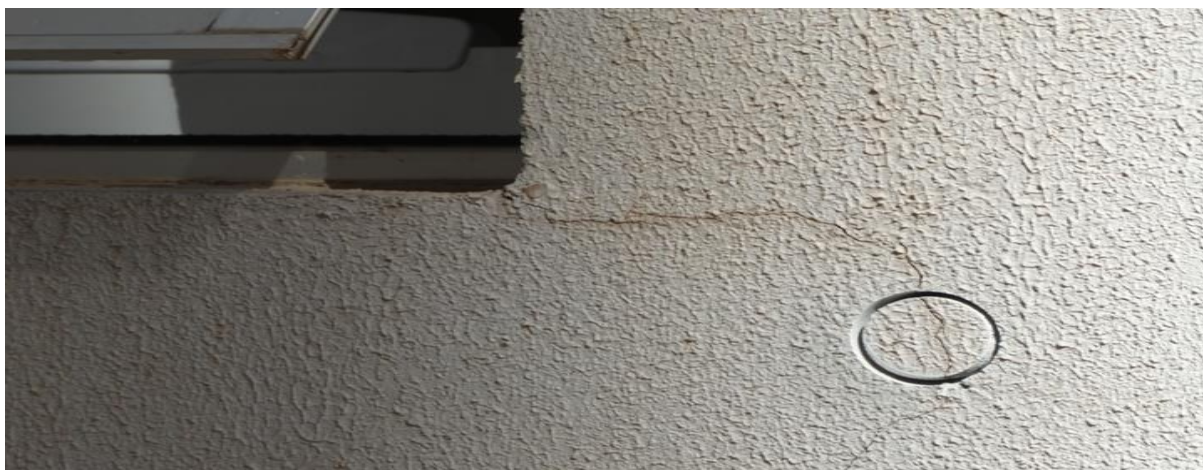
**Figura 3.18 – Corte realizado sobre uma fissura existente no revestimento da região próxima ao conto inferior da abertura da janela, para remoção de uma amostra para identificação da profundidade da camada afetada**

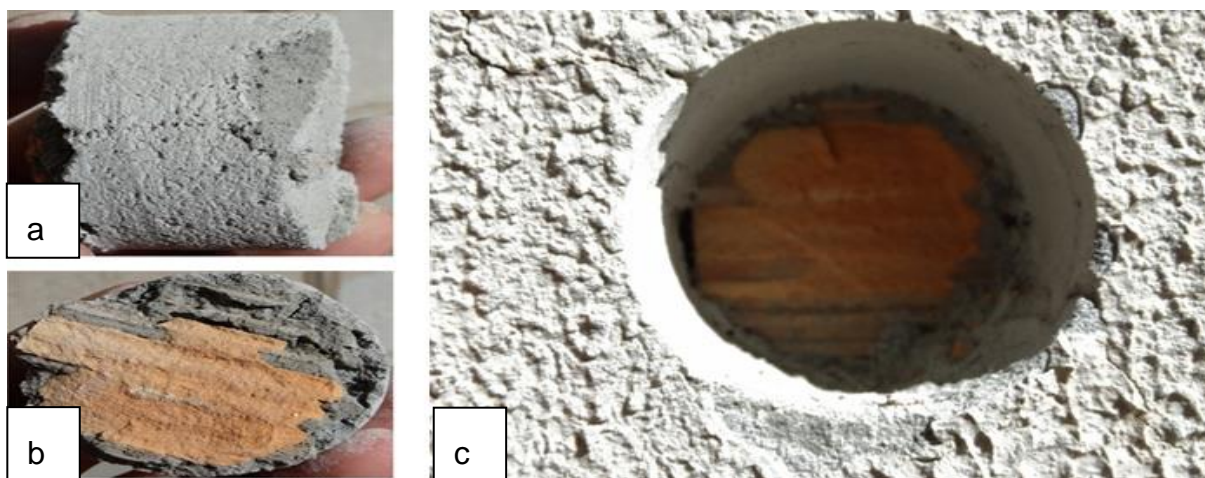
**Figura 3.19 – Detalhes da região da amostra onde se percebe a espessura e extensão da profundidade da fissura (foto a), a área de contato do revestimento argamassado com o substrato (foto b) e local da abertura feita para a retirada da amostra do revestimento (foto c)**

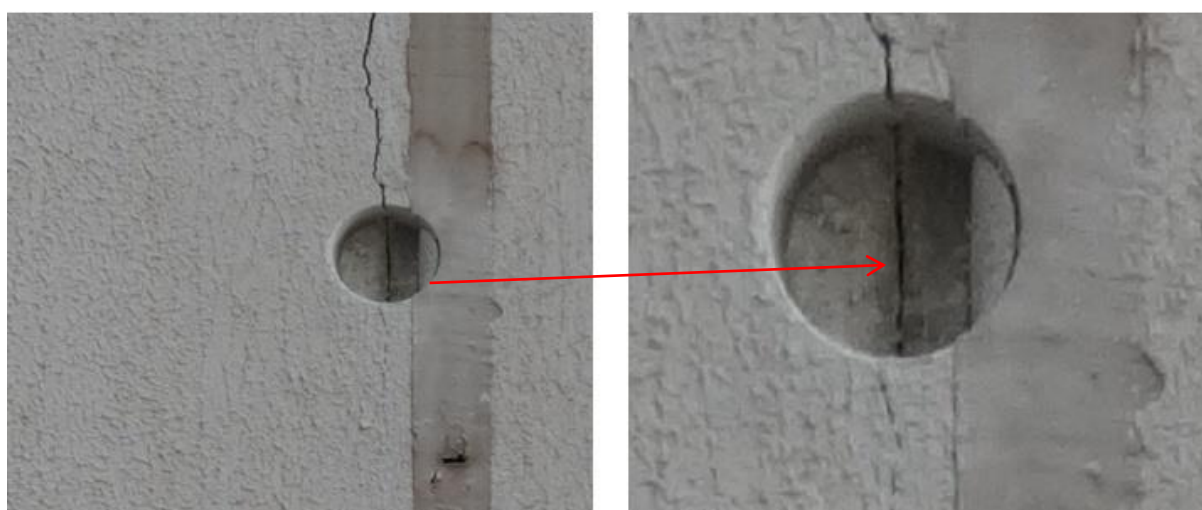
**Figura 3.20 – Detalhe do furo realizado sobre a região fissurada do revestimento próximo a junta estrutural, para obtenção de uma amostra para identificação da profundidade da abertura**

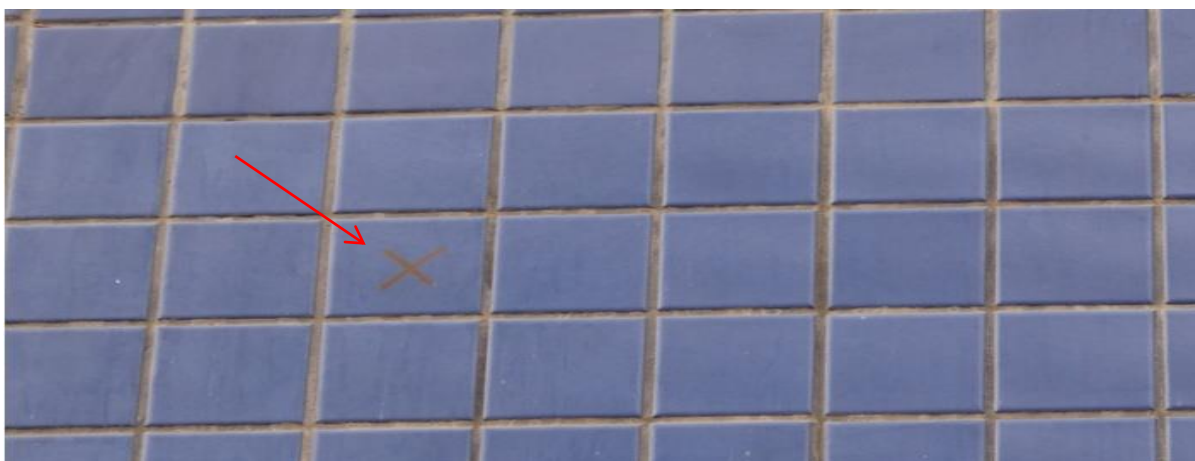
**Figura 3.22 – Identificação de uma peça descolada, que apresentou som cavo durante a avaliação por percussão de peças cerâmicas**

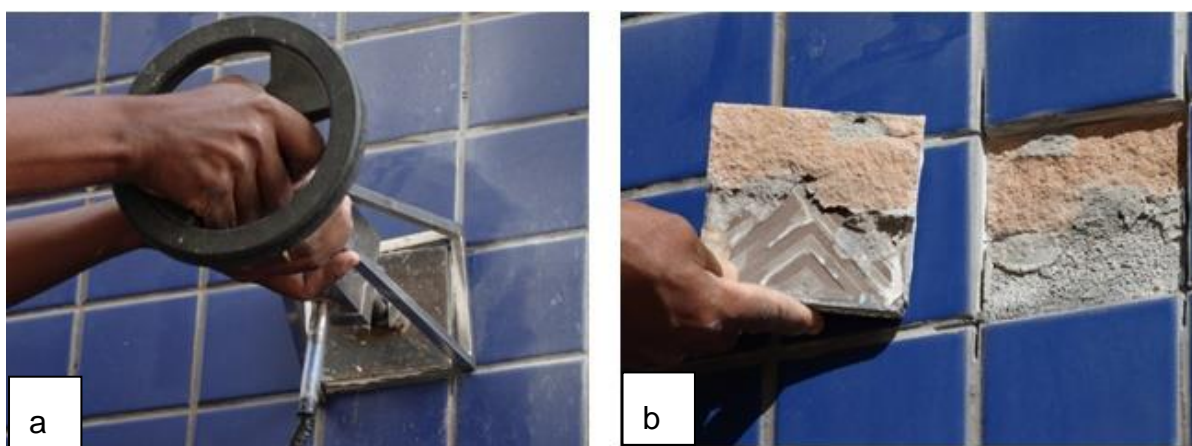
**Figura 3.23 – Ensaio para determinação da resistência de aderência do revestimento cerâmico (foto a) e detalhe da região de ruptura do ensaio realizado para avaliação da resistência de aderência do sistema de revestimento cerâmico (foto b)**

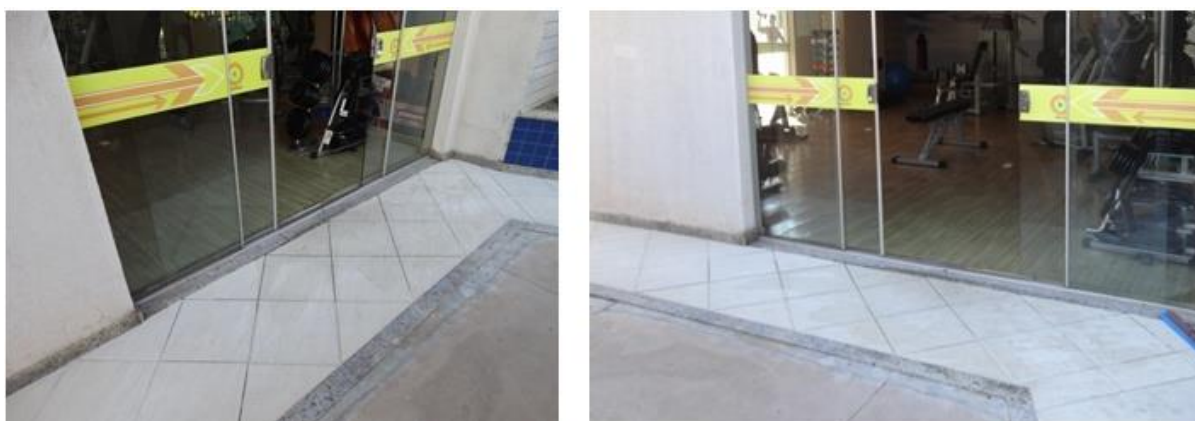
**Figura 3.24 – Detalhes da região deteriorada devido às águas pluviais no acesso a sala fitness**

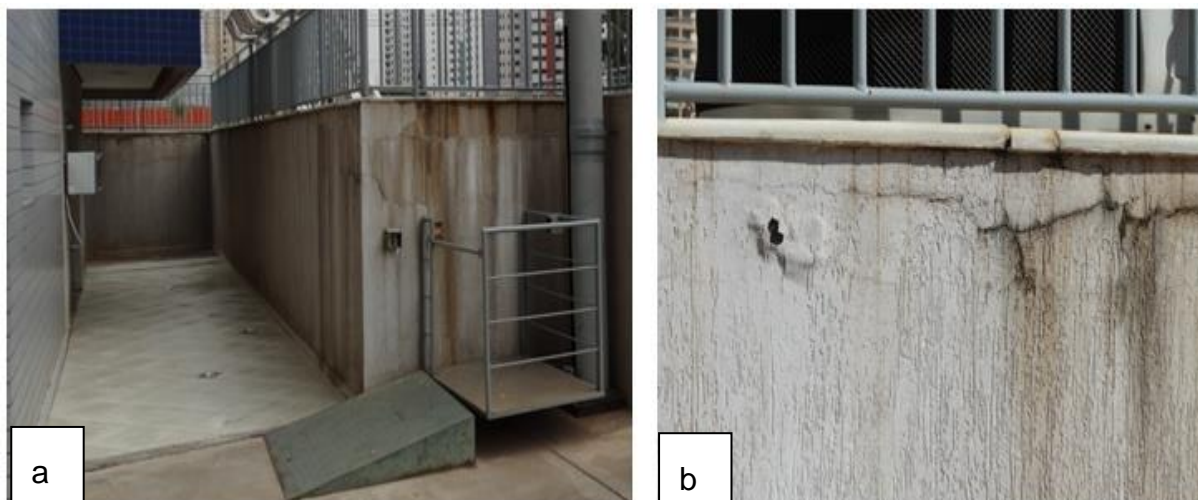
**Figura 3.26 – Manchas de infiltração e fissuras no revestimento externo do Deck (foto a) e detalhe do revestimento argamassado deteriorado (foto b).**

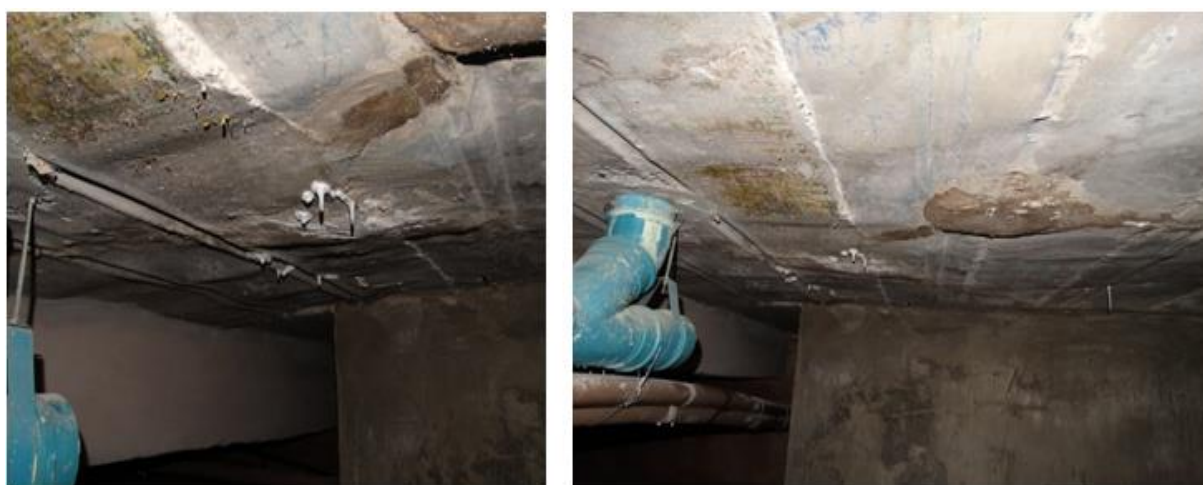
**Figura 3.27 – Pontos de infiltração na parte inferior do Deck**

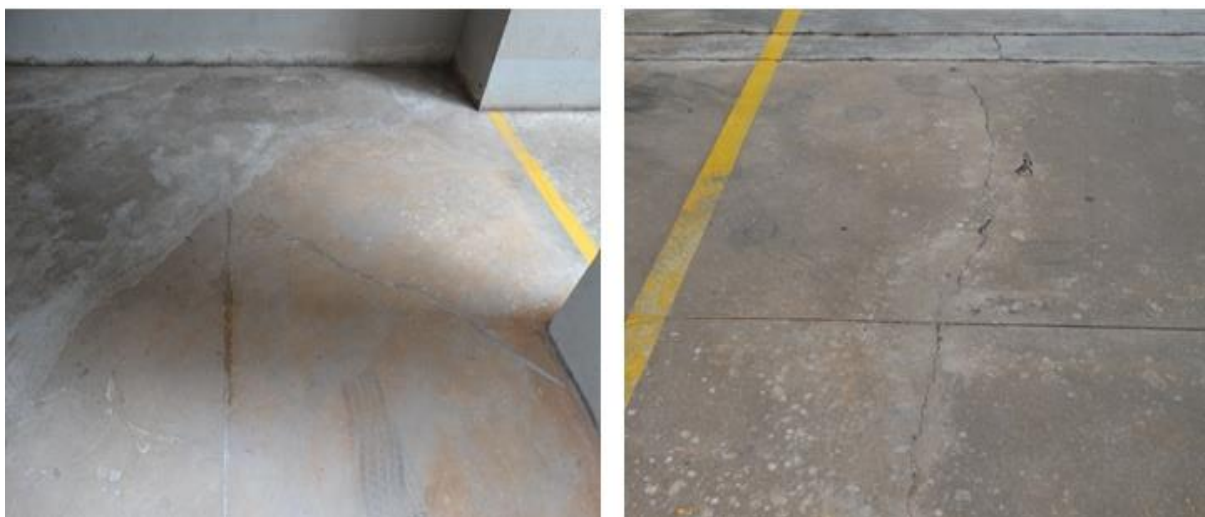
**Figura 3.28 – Pontos de infiltração no piso do pilotis localizado próximo ao estacionamento coberto**

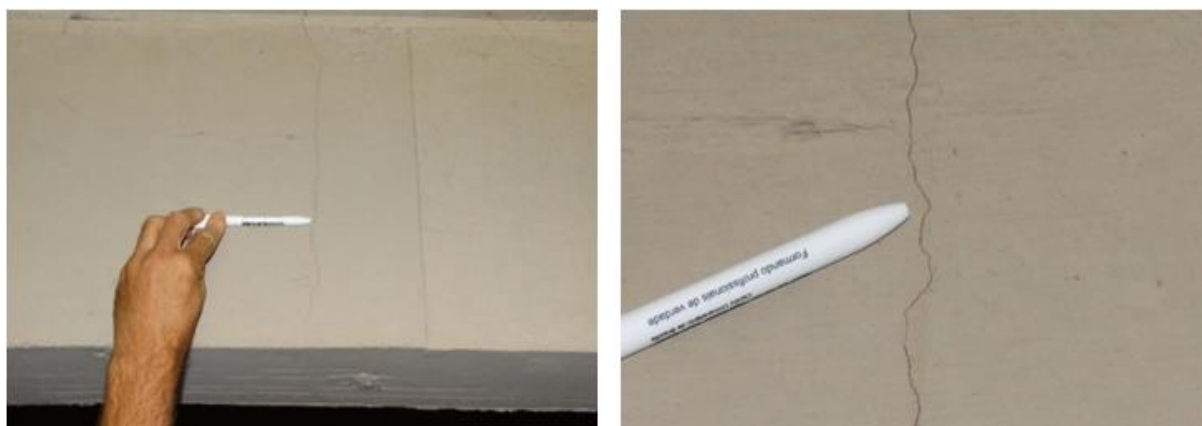
**Figura 3.29 – Fissuras em uma das vigas do primeiro subsolo**

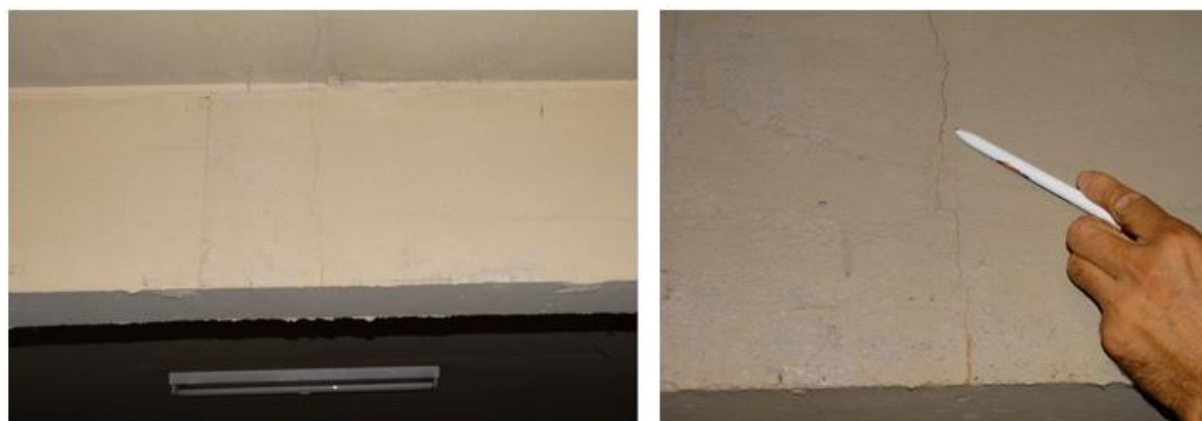
**Figura 3.30 – Fissura localizada em uma das vigas do segundo subsolo**

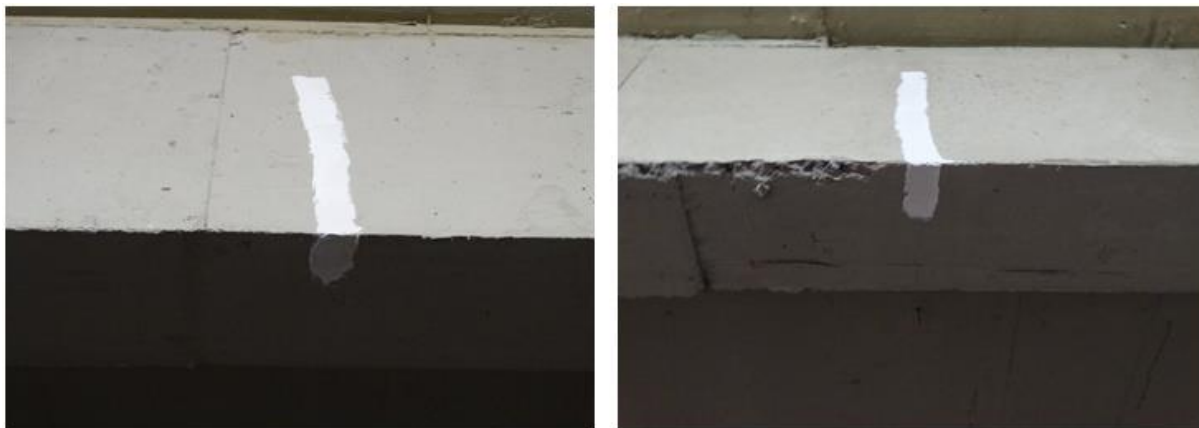
**Figura 3.31 – Aplicação do feixe de gesso nas fissuras das vigas localizadas no 1º e 2º subsolos**

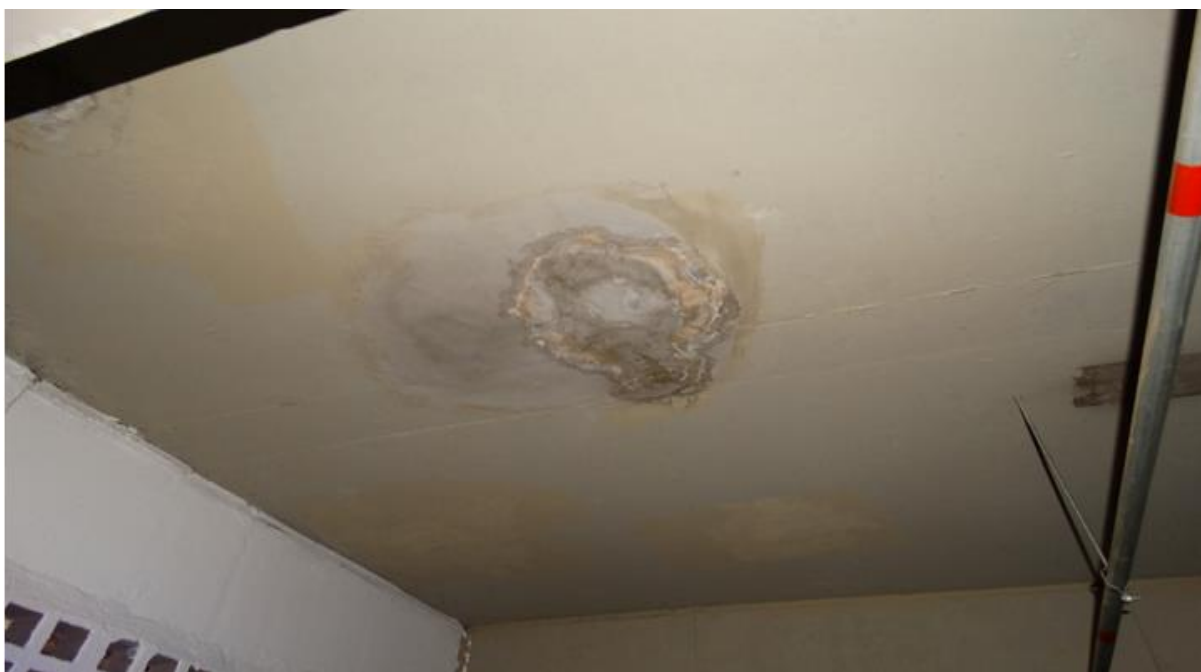
**Figura 3.32 –Ponto de infiltração proveniente do piso do pilotis**

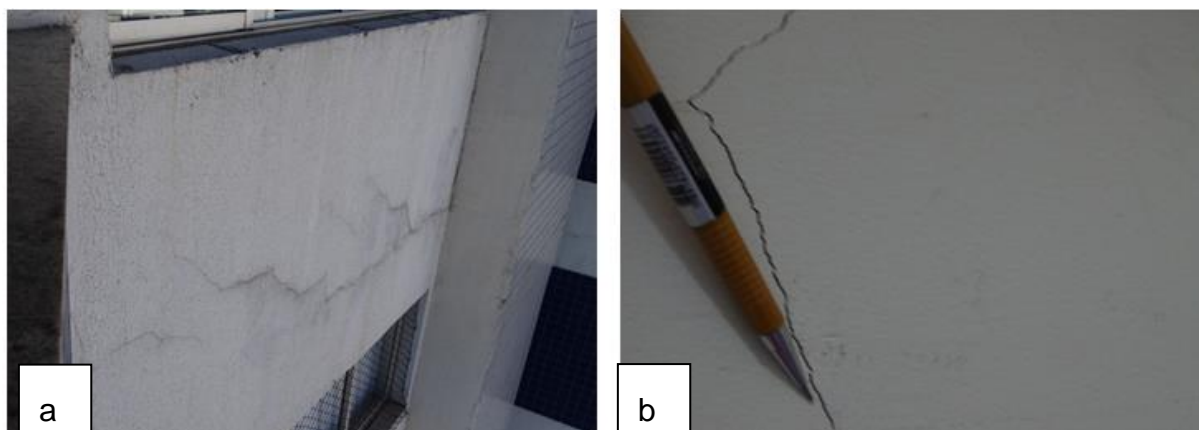
**Figura 3.33 – Fissuras detectadas na alvenaria próxima a varanda (foto a) e fissuras detectadas na área interna do apartamento (foto b).**

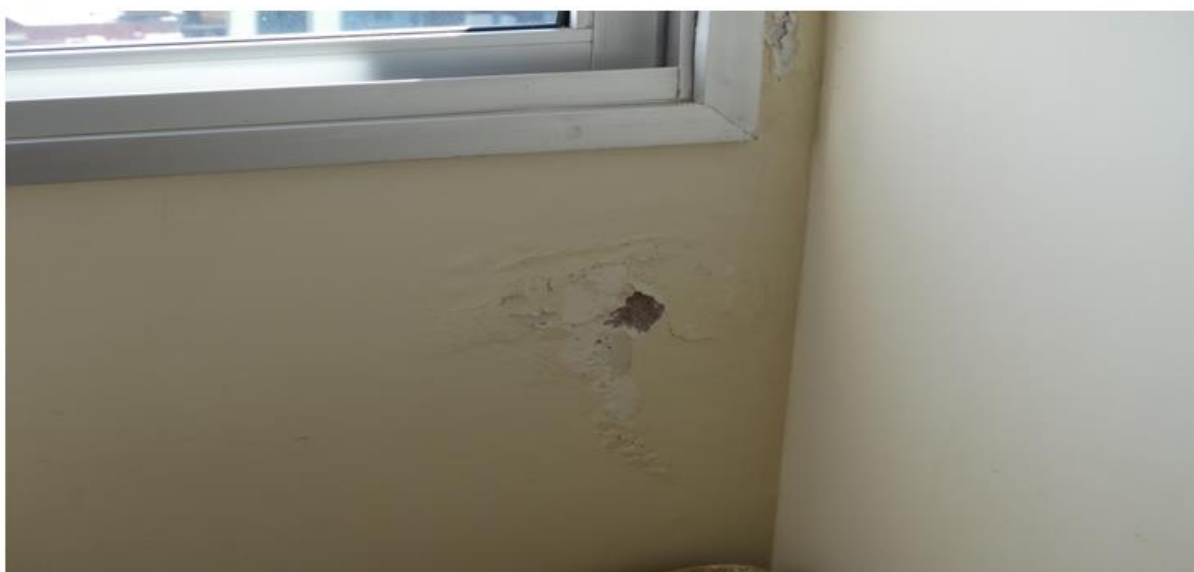
**Figura 3.34 – Ponto de infiltração abaixo da esquadria de alumínio**

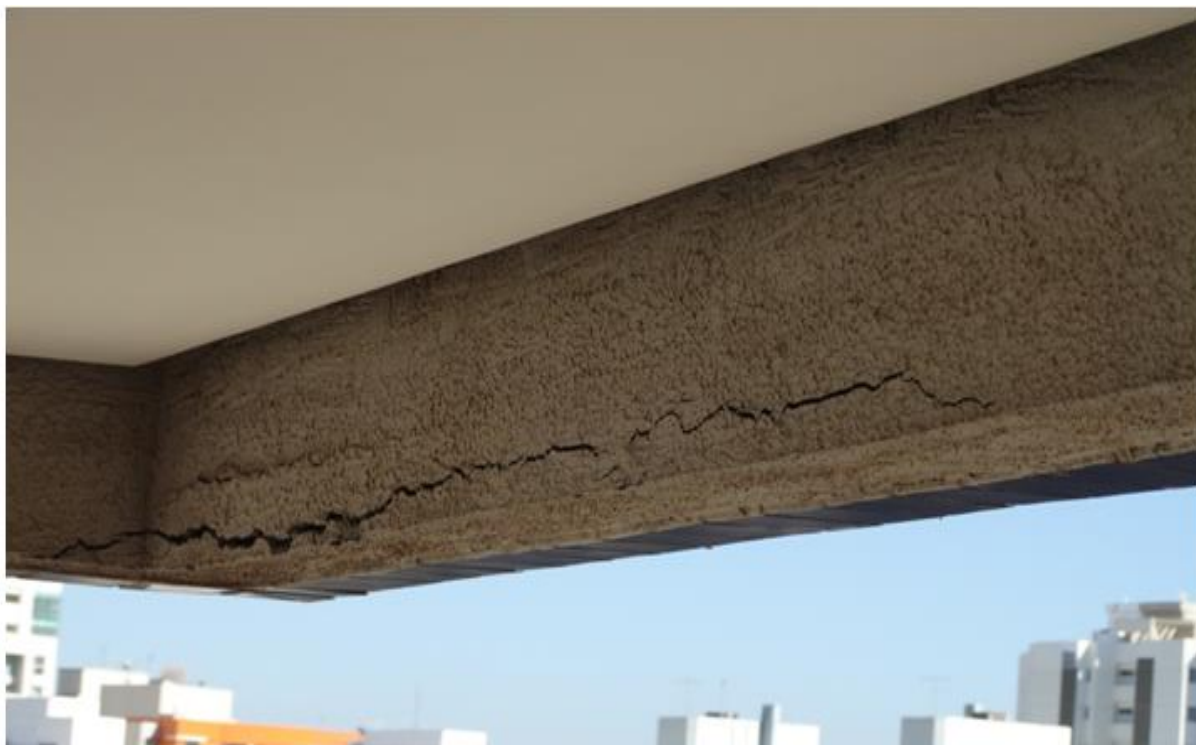
**Figura 3.36 – Fissuras nos requadros das varandas devido as espessuras elevadas**
